(仮称) 石巻港バイオマス発電事業

事後調査報告書

令和6年11月

合同会社石巻ひばり野バイオマスエナジー

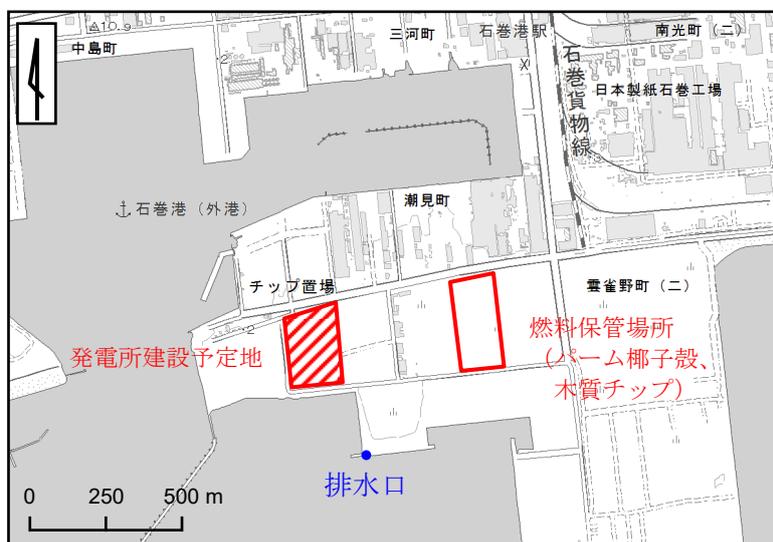
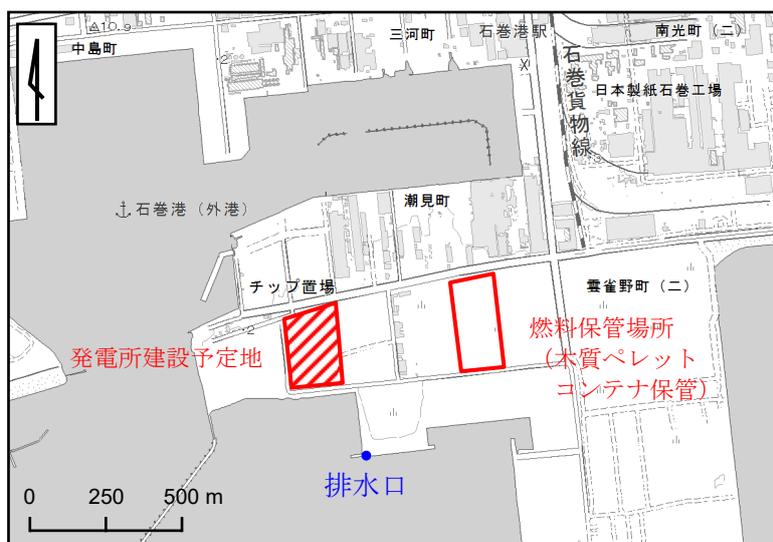
図1-3(1) 発電所の配置計画（概略図）

環境影響評価書においては、燃料保管場所でパーム椰子殻、木質チップを野積み保管し、発電所内で木質ペレットをサイロ保管する計画であったが、詳細設計及び消防協議等を踏まえ、発電所内に設置するサイロを 6 基（保管容量；10,000m³×6 基）から 1 基（保管容量；5,000m³×1 基）に変更した。サイロ数（保管容量）の見直しにより減少した木質ペレットの保管量は、コンテナ保管にて確保することとした。木質ペレットの保管方法をサイロからコンテナに変更したことにより、オペレーションの再検証を行い、コンテナについては燃料保管場所、パーム椰子殻、木質チップについては、発電所内に野積み保管することとした。

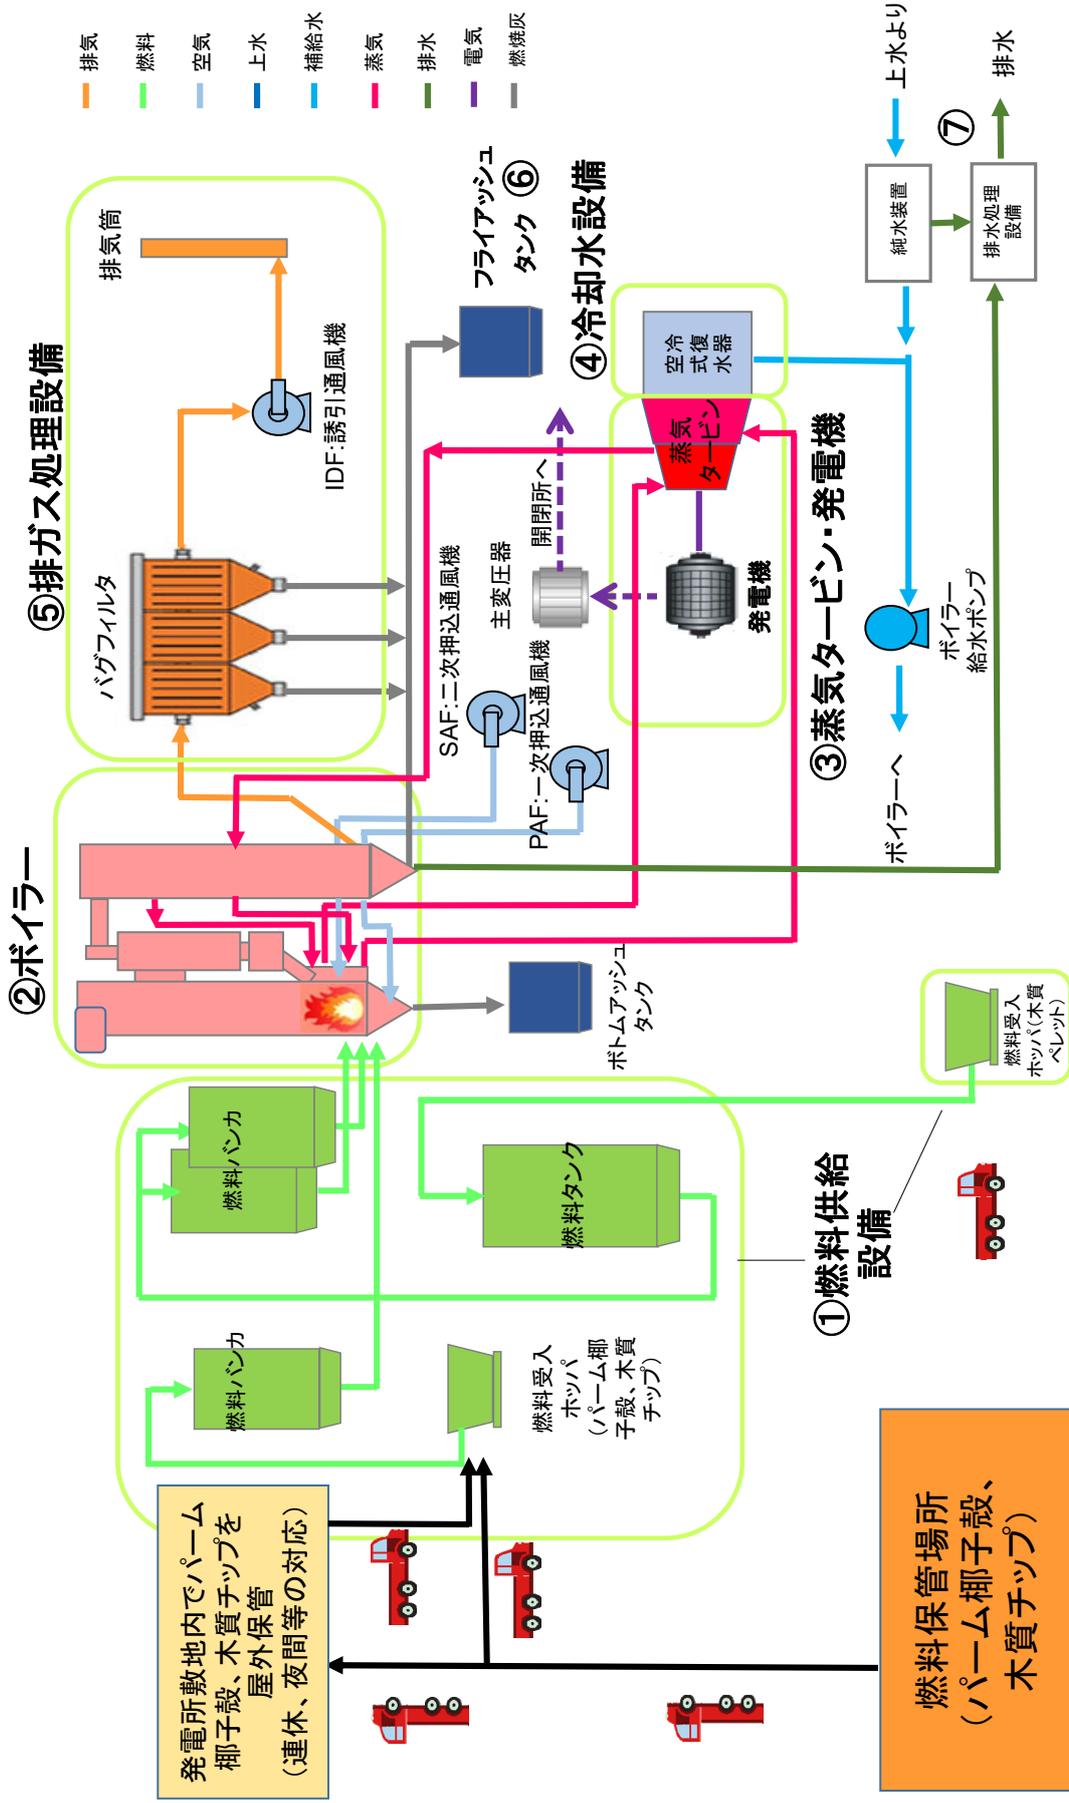
図1-4(1) 発電所の設備の概要

主要機器		概要	数量
ボイラー	種類 燃焼方式 蒸発量	循環流動層ボイラー（CFBボイラー） バイオマス専焼方式 約270t/h	1基
蒸気タービン	種類 出力	再熱抽気復水型 74,950kW	1基
発電機	種類 容量	3相同期発電機 83,278kVA	1基
主変圧器	種類 容量	屋外三相二巻型 83,278kVA	1基
開閉所	方式	ガス絶縁式	1基
燃料供給設備	設備 方式	燃料タンク 燃料バンカ（木質バイオマス用） 機械搬送式	1式
排ガス処理方式	硫黄酸化物	石灰石による炉内脱硫（常時監視による硫黄酸化物濃度が高濃度となる場合）	—
	窒素酸化物	・低温燃焼によりサーマルNO _x の生成を抑制 ・尿素注入による炉内脱硝	—
	ばいじん	集じん装置（バグフィルタ）	1基
排気筒	種類 高さ	鋼製排気筒 約59m	1基
排水処理設備	一般排水 処理設備	中和式	1基
燃料保管設備	種類 面積	【環境影響評価書】 ・木質ペレット 燃料タンク（円筒鋼板構造自立式） 10,000 m ³ ×6 基	1式
		【計画変更後】 ・木質ペレット コンテナ保管方式（ハイキューブ 20ft コンテナ） 燃料タンク（円筒鋼板構造自立式） 5,000 m ³ ×1 基	
		・パーム椰子殻及び木質チップ 屋外燃料置き場 最大 44,000m ²	—
補機冷却設備 （稼働部の冷却設備）	冷却方式	空気冷却方式	1式

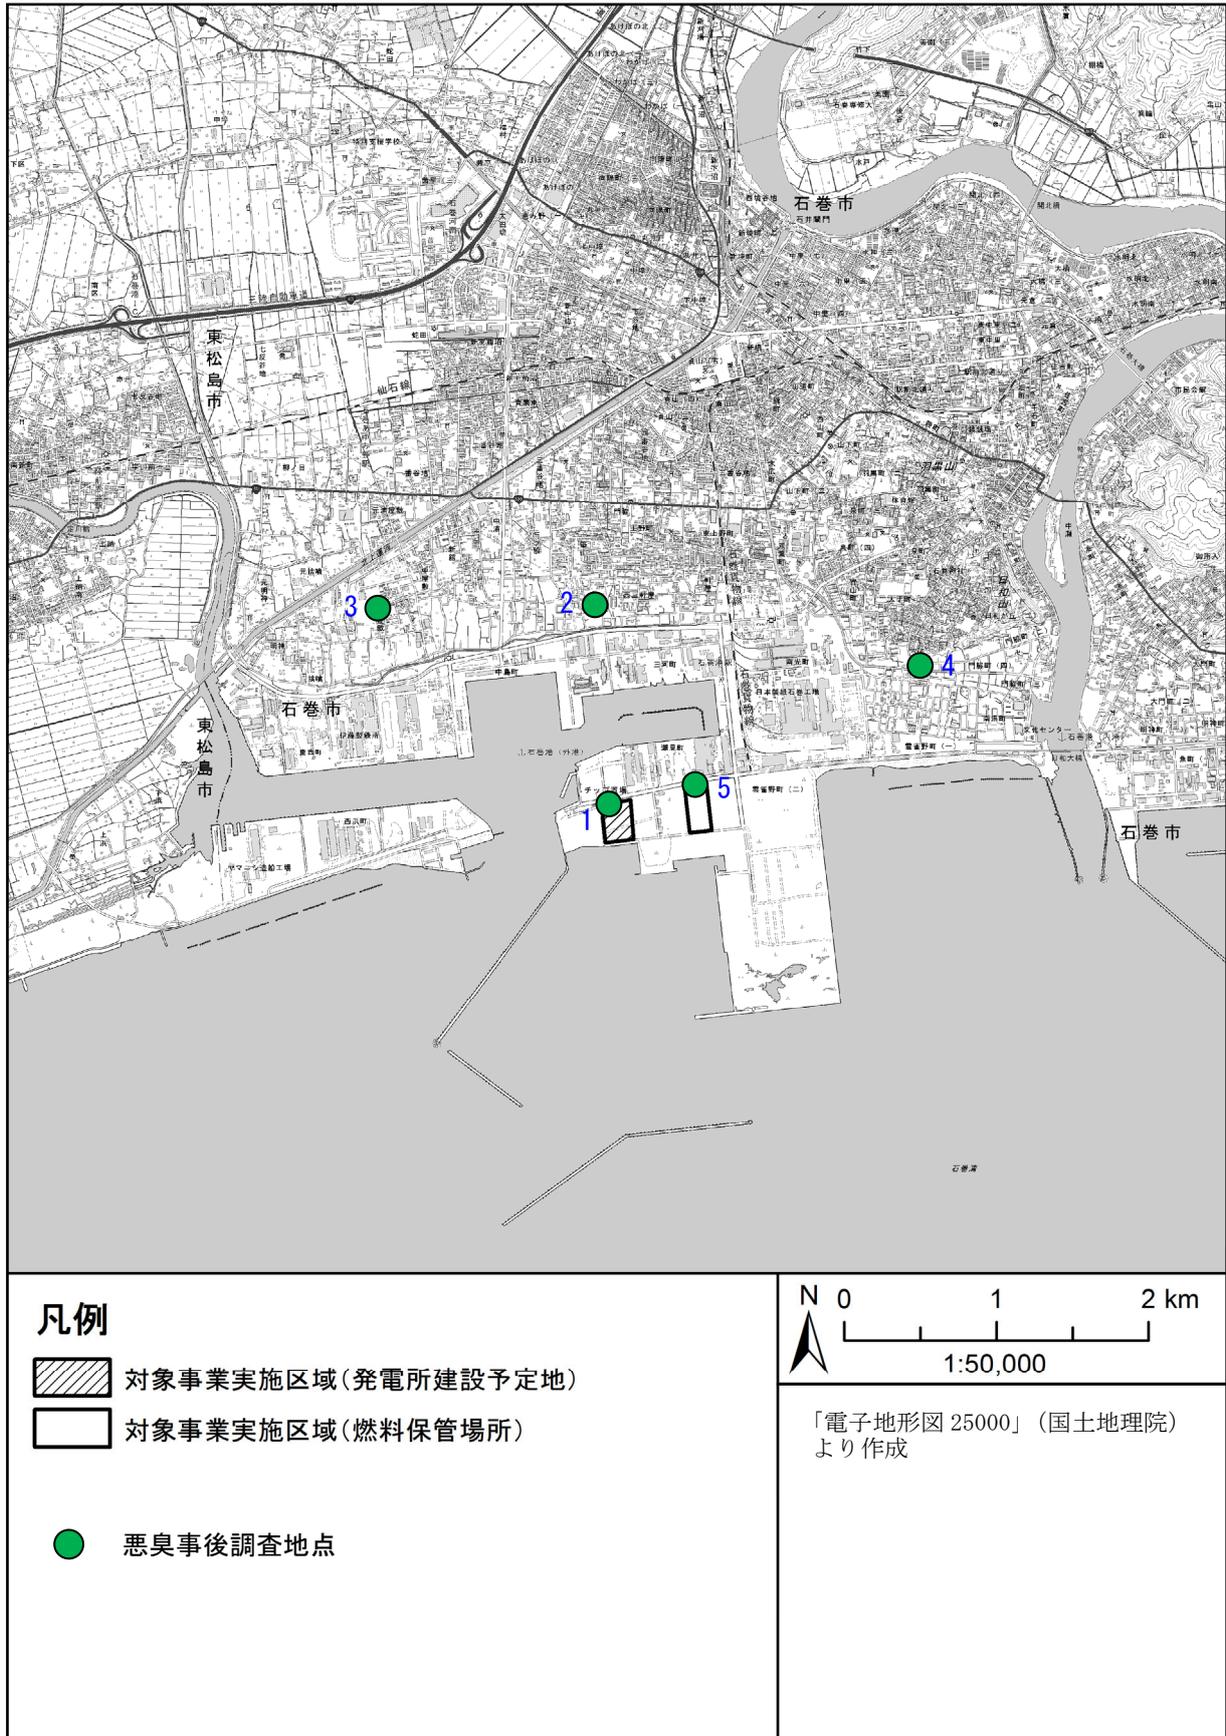
図 2-1 悪臭事後調査地点

環境要素	項目	調査手法等	
悪臭	臭気指数	調査地点	計 5 地点 ・対象事業実施区域 2 地点 （発電所内及び燃料保管場所） ・周辺住居近傍 3 地点
		調査期間等	夏季に 1 回（午前、午後） 調査日：令和 6 年 7 月 30 日（火）
		調査手法	「臭気指数及び臭気強度の算定の方法」 （平成 7 年、環境庁告示）に基づき臭気 指数の測定を行った。

悪臭の調査結果は表 2-2のとおりであり、臭気指数はアセス時、事後調査ともすべての地点、時間帯で10未満*となっている。

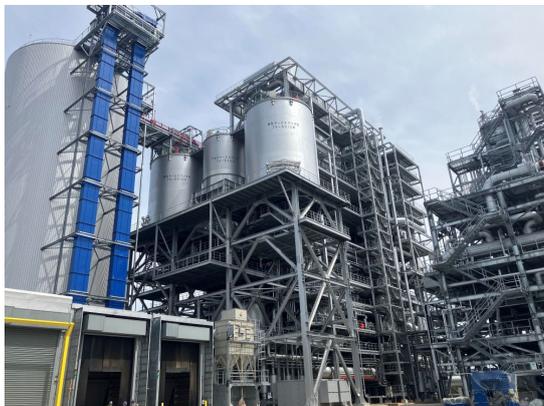
木質ペレットは、発電所敷地内に設置した燃料タンク、もしくは、燃料保管場所にてコンテナで保管していることから、木質ペレットによる悪臭が生じる可能性は極めて小さい。

発電所敷地内（燃料タンク：写真左）
での保管状況

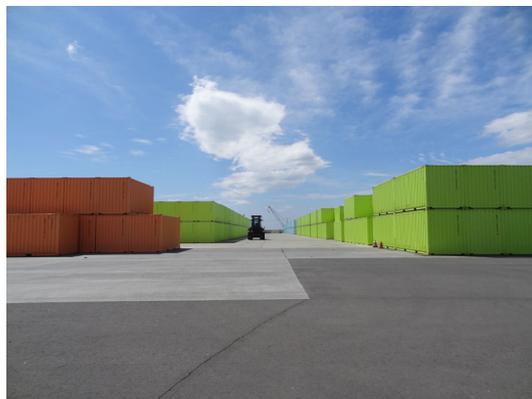
燃料保管場所（コンテナ）
での保管状況

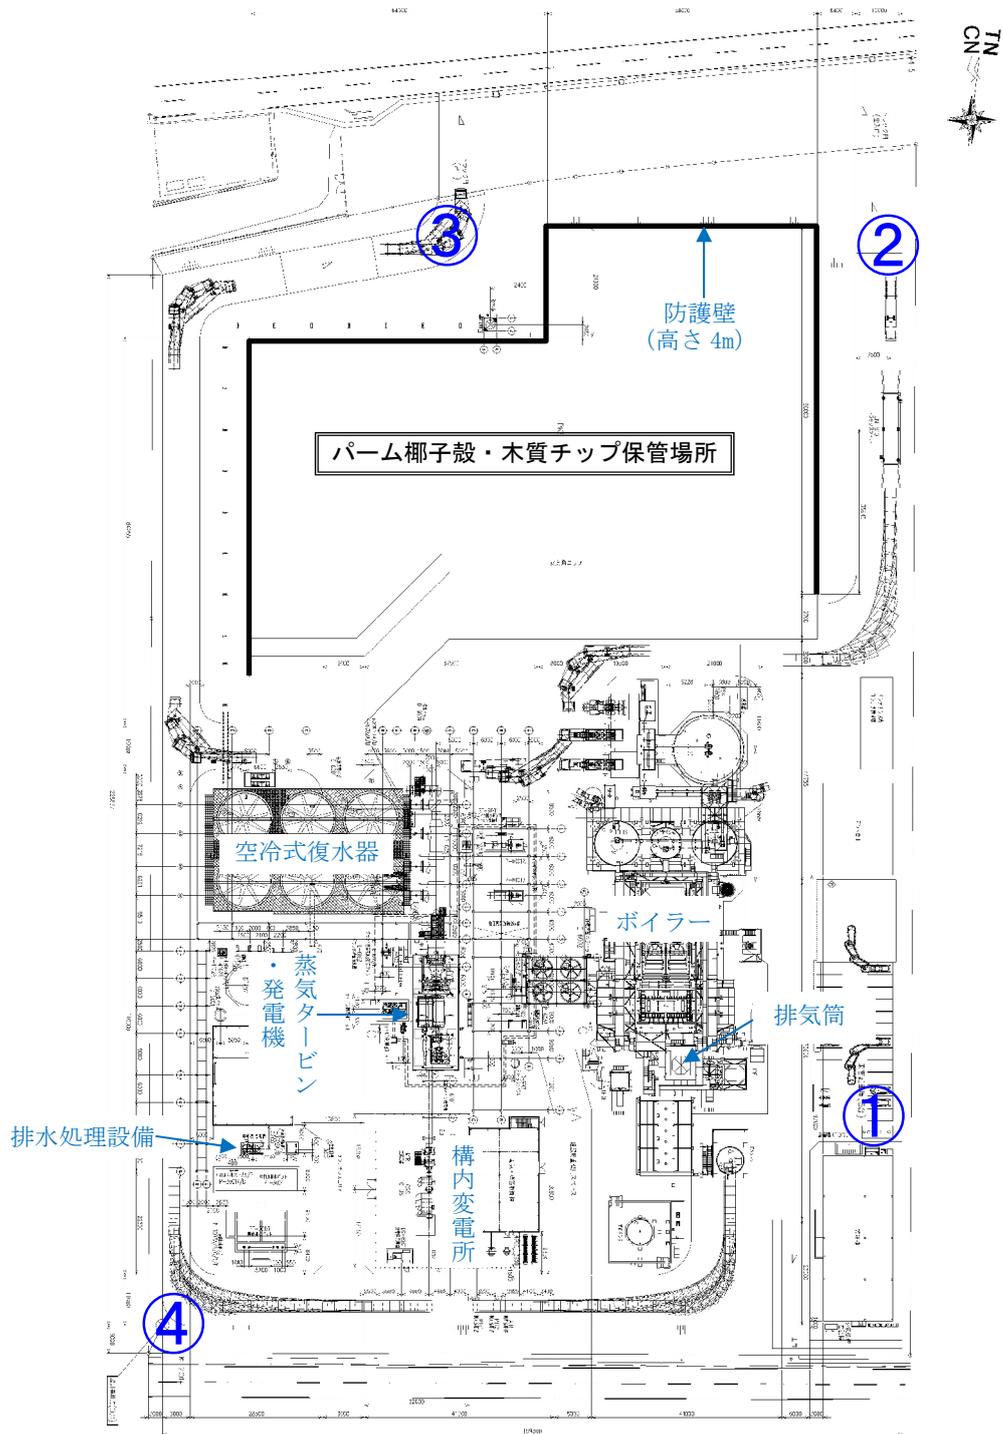
図 2-2 臭気計による臭気指数の測定位置

野積みのパーム椰子殻・木質チップ保管場所を対象に、令和4年11月の試運転時より巡回時の温度管理を実施し、令和6年4月より公害防止協定に則り、第三者機関による臭気測定を実施している。また、令和6年8月よりハンディタイプの臭気計と臭気指数の関係を調査し、臭気計により臭気指数を把握することにより、野積み保管場所のパーム椰子殻の臭気の適正な管理に努めている（表2-4）。

表2-4によると、北側の住宅地が風下となる南風が多く出現しており、その場合は北側が相対的に高くなっているが、臭気指数は2～5であり、10未満となっている。

注：図中の丸数字は、表 2-4（前ページ）表中の丸数字と対応する。

調査時の気象状況については、表 2-3のとおりであり、事後調査時における風向は西であった。事後調査日以降8月より日々の巡回時に実施している臭気計による測定では、発電所内4か所(図 2-2)で測定した臭気指数の測定値は10未満である。さらに、北側の住宅地が風下となる南風は、この臭気計による測定時に多く出現しており、南風の場合においても臭気指数測定値は10未満となっている(「2.2.2 (2)③パーム椰子殻の点検、適正管理」p15～p17 参照)。

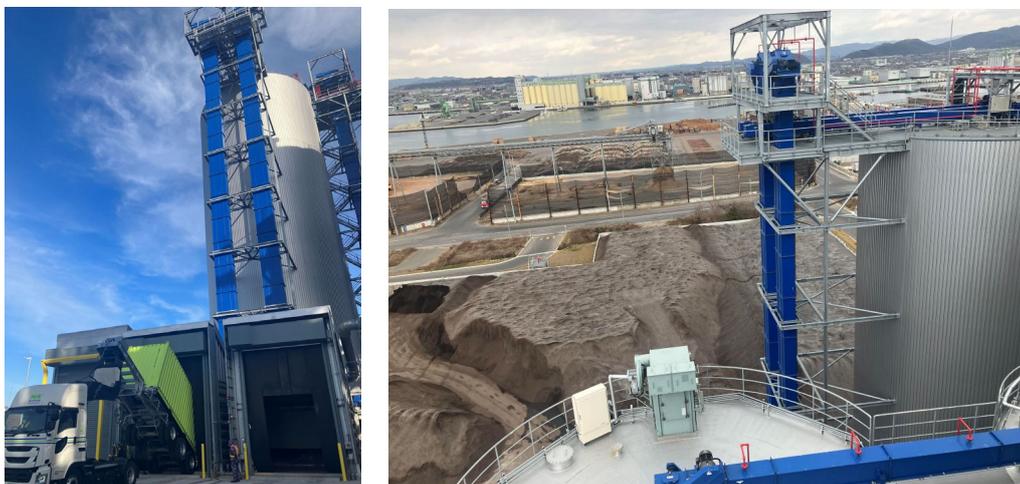
パームヤシ殻、木質ペレットの投入（写真：左）から燃料タンクへの搬送（写真：左、右の青色設備）は密閉系とし、粉塵の飛散を防止している。

パームヤシ殻と木質ペレットの搬送系
